AE 法による地下埋設配管の腐食損傷診断

Acoustic Emission Evaluation of Corrosion Damages in Underground Pipes of Refinery

製油所の地下埋設、防油堤貫通配管において腐食損傷が大きな問題となっている。こうした損傷を評価する検査法のひとつとして、AE 法の適用が期待されている。そこで平成 13 年度 PEC 委託調査として、AE 法の腐食損傷診断への適用性を検討した。本報告では、腐食に起因する AE 信号に関する基礎試験、実配管における AE 波伝播に関する基礎調査、そして実配管で得られた AE 計測結果と、UT 法による肉厚測定、および目視検査結果を比較・検証した結果をまとめてある。

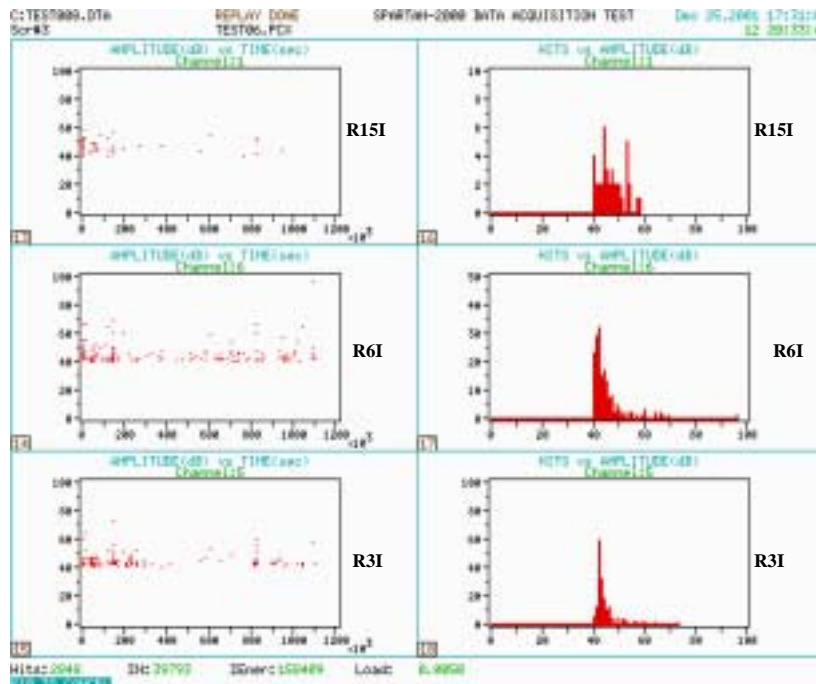
生ずる AE 信号を計測した。図 2 に、試験結果が与えられている。R15I センサーで検出された AE 信号の振幅値は 60dB 以下であるにも関わらず、R3I および R6I センサーでは、70～75dB に至る振幅値を持つ信号が検出されている。R15I で検出されたヒット(信号)数は 40 であるが、R3I および R6I ではおよそ 160 のヒット数が検出されている。したがって、腐食に起因する AE 信号は、明らかに 20～100kHz の比較的低い周波数帯域に主な周波数成分を持つことが、定性的に示されたと考えられる。

図 2. 試験 2 の結果 (上 : R15I センサー、中 : R6I センサー、下 : R3I センサー)

試験 2 では、試験片 No.1 に R3I(周波数帯域:20 ~ 60kHz)、R6I(周波数帯域:30 ~ 100kHz) および R15I(周波数帯域:100 ~ 300kHz)センサーを取り付け、13 日間に渡り腐食進行下で発

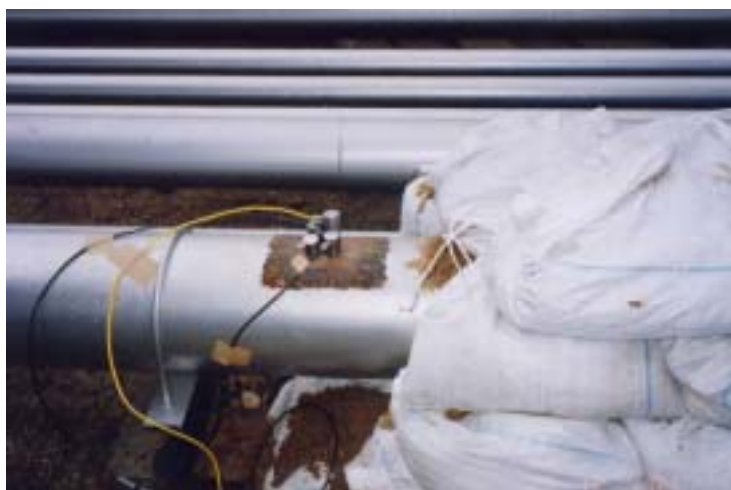
AE 波伝播試験を、異なる条件下にある配管で実施した。標準音源となるシャープペンシル芯の圧折で起振した AE 波を採集するため、異なる周波数特性を持つ 4 個の AE センサー (R1.5I : 15kHz 共振型、R3I、R6I、R15I) を配管上に設置した。空、および満液状態の地上配管、そして土嚢で囲むことにより、埋設状態を模擬した状態にある配管で波形を採集した。写真 2 に、模擬埋設配管における試験実施状況が示されている。

写真 2. 模擬埋設配管上に取り付けた AE センサー

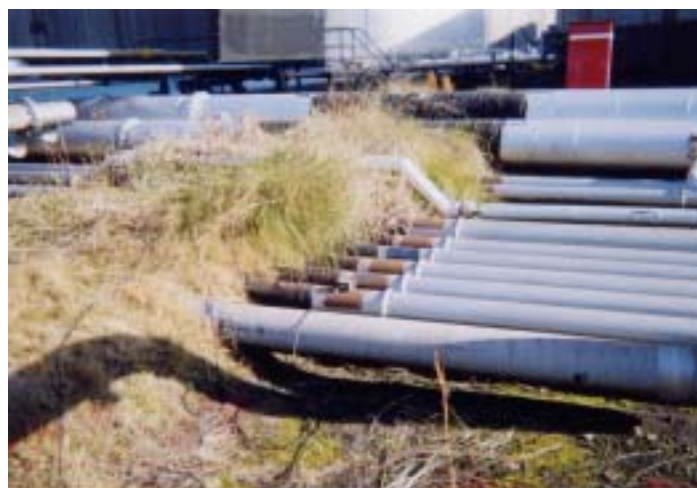
製油所において、写真3に示される13本の配管に対して、AE計測を行った。表1に、その配管番号、大きさ(直径)、流体、流量、そして流速がまとめられている。13本のうち10本(番号02~11)は、中仕切り部で長さ約3m分について埋設されている。また、3本(番号12~14)は地上に設置されており、蒸気加温され断熱材で全体が被覆されている。

写真3. AE計測を実施した製油所の配管

AE計測に際し、R3I、およびR6Iセンサーを2個ずつマグネットホルダーで配管上に取り付け、標準計測として30分間データを採集した。2個のセンサーは、埋設部分を挟むようにそれぞれ4m離れた位置に設置し、直線位置標定を実施した。

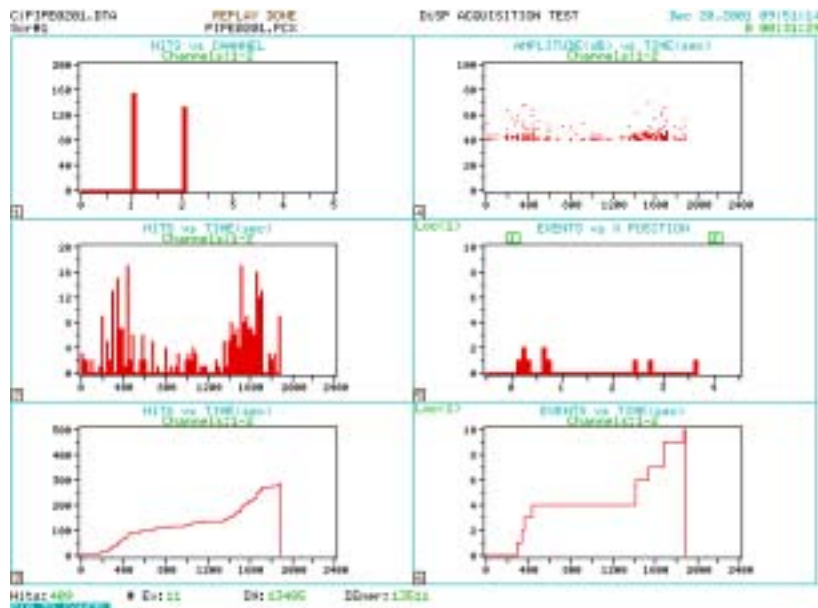
図7は、配管02においてR3Iセンサーで計測された結果である。各チャンネルに対する検出ヒット総数、両チャンネルに対するヒット計数率、ヒット数、および振幅値の履歴、位置標

図 7. 配管 02 において、R3I センサーによる計測結果

定結果、そしてイベント数の履歴がまとめられている。両チャンネルで合計 280 のヒット数が検出され、最大振幅値は 70dB を超えている。また、合計 10 個のイベントが得られ、AE 信号発生集中箇所(クラスター)が、埋設部の北側位置に観察される。

AE計測結果の有効性を検証するため、UT厚み測定とVT検査が各配管に対して実施された。その結果が表2にまとめられている。配管02では、AE計測結果と、UT/VTの結果は非常に良く一致している。すなわち、UT、およびVTにより、配管埋設部の北側部分に顕著な腐食減肉が認められ、これはAE計測で得られたAE発生源の集中箇所(クラスター)の位置に対応していた。配管06～11では、検出ヒット数が小さく、UTおよびVTでも腐食減肉は発見されなかった。したがって、これらの配管においても、AE計測結果とUTおよびVT試験結果は、良好な相関関係を提示していると見なしてよい。
